北海道長万部町で発生した油濁事故について

(独) 海上災害防止センター 元防災部長

佐々木邦昭

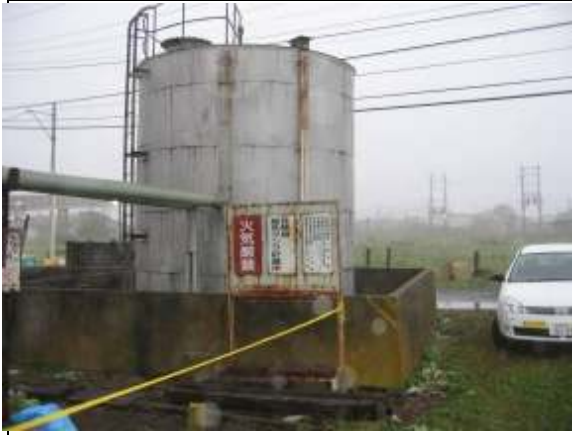
写真1 外部タンク30k1、

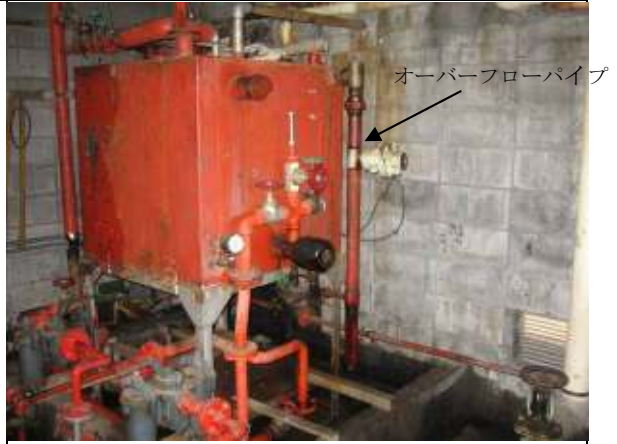
JR保線所のボイラー燃料は、外部燃料タンク（容量30k1）から隣接するボイラー室内サービスタンクにポンプで自動的に移送される構造になっている。事故はこの自動発停装置の故障とみられ、8日午後から9日午前8時過ぎまでの長時間オーバーフロの状態が続き、油は同タンク下部のオイルパンの割れ目から地中に流れ、近くの雨水枡に集まった。油はこの雨水枡から排水管を通じて、街中に巡る暗渠を経由し、開放水路、川、海に至った。サービスタンクのある小屋の外側を掘り返したところ、土砂が油を過飽和状態に含み、油臭が鼻を突いていた。

写真2 サービスタンクとオーバーフローパイプ

JRの発表によると、8日午後から翌朝午前8時の発見時まで、A重油約13.3k1が室内サービスタンクから流出、原因は同タンクの自動発停装置の故障により、外部タンクから送油が続き、サービスタンクのオーバーフローパイプから漏出、地中から雨水枡に溜り、ここから暗渠に流出した。

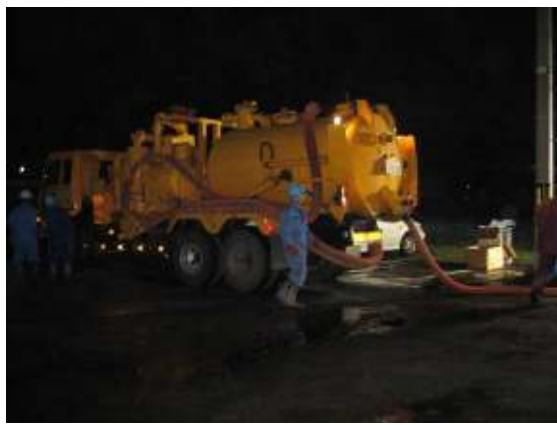
写真3 雨水枡内の強力吸引車による油水吸引

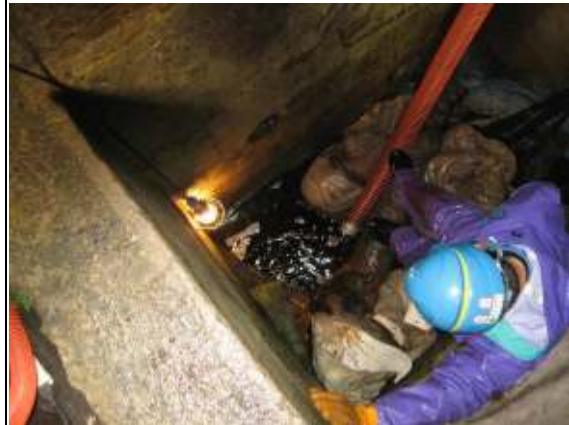
写真4 雨水枡、油が地下水と一緒に出てくる

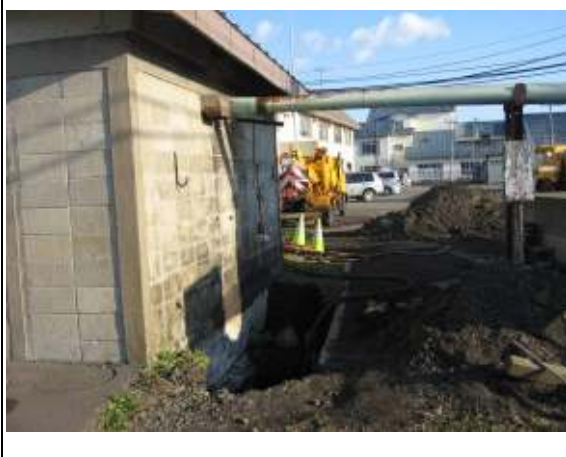
写真5 サービスタンク小屋と油漏洩部掘削

前述油流出箇所油で汚染された土砂はフレコン約600袋(約800トン)が石狩の処分場に運ばれ焼却処理※2された。

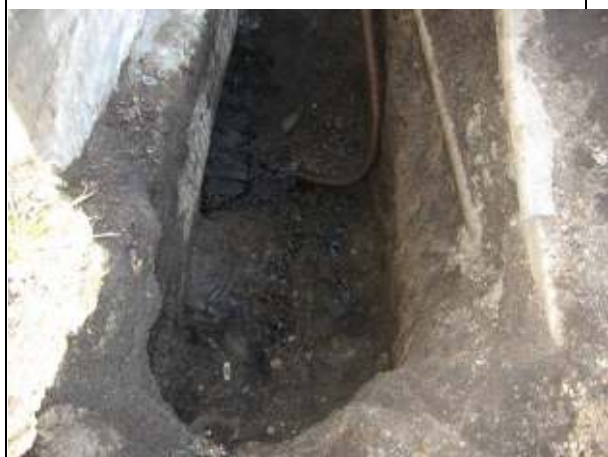
写真6 掘削箇所・滲み出る油分を吸引中

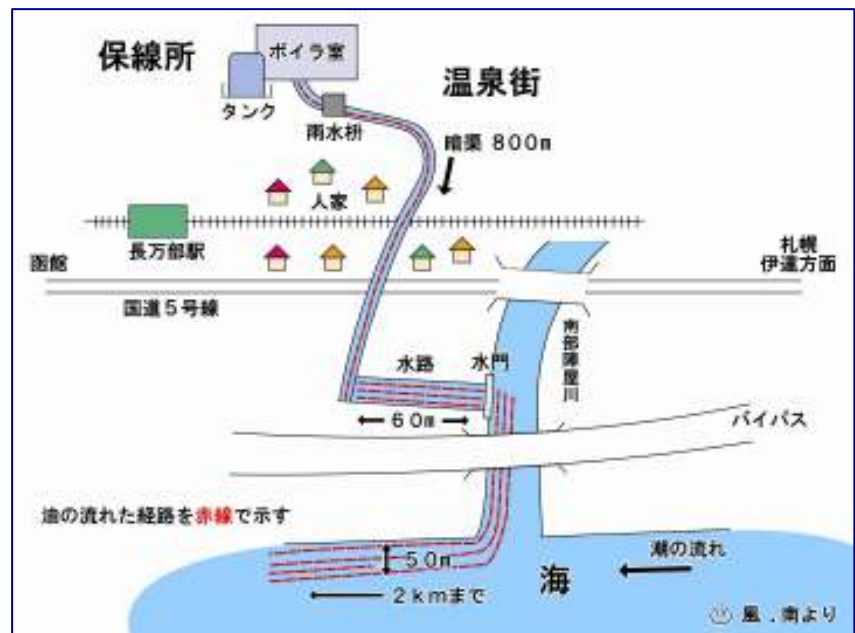
- (1) 流出源から
海までの概略図
暗渠は約800m
水路 約60m

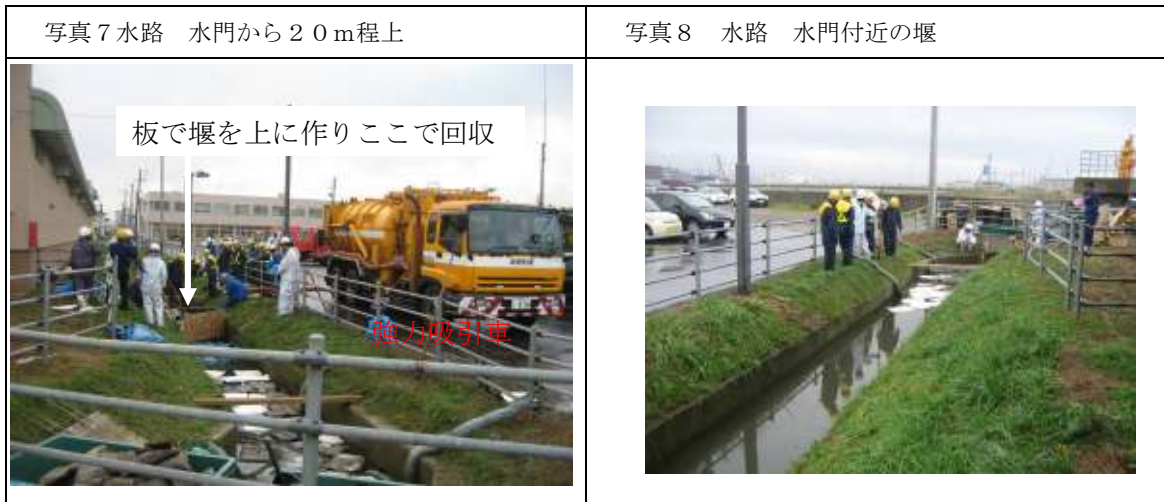
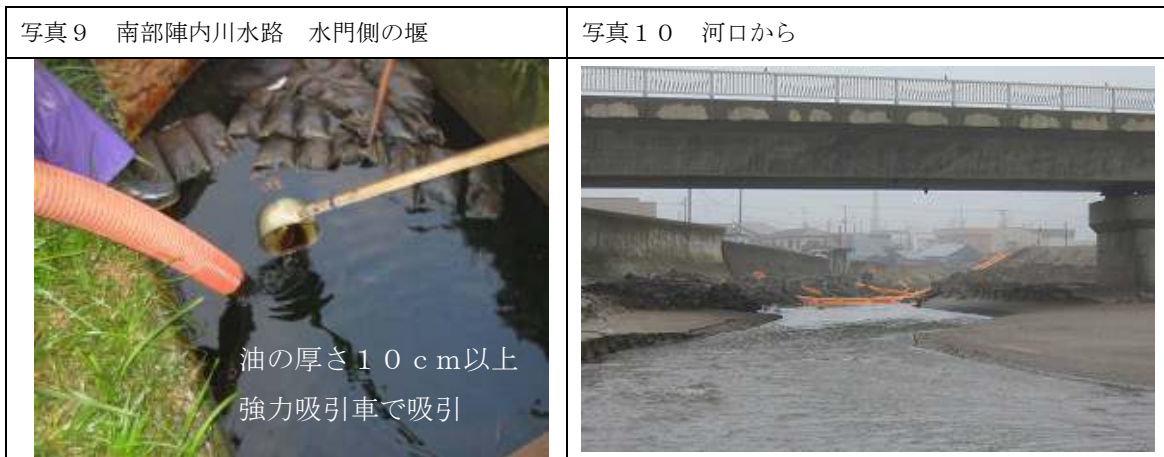
- (2) 暗渠と水路

現場調査を開始した9日午後2時現在の状況は、水路の下側の水門が閉じられ、表層の流れは殆どない状態であった。油は水路に相当量浮いていて、油吸着材による回収が水門側に堰を作り行われていた。暗渠にも相当量が残っていると推測された。

午後4時頃から、水門から20m程上の水路に板で堰を設け、ここで流入する油を食い止めると共に、水門付近の堰で水路に残っている油の回収を強力吸引車で行った。油の厚さは10cm以上あることが分かった。

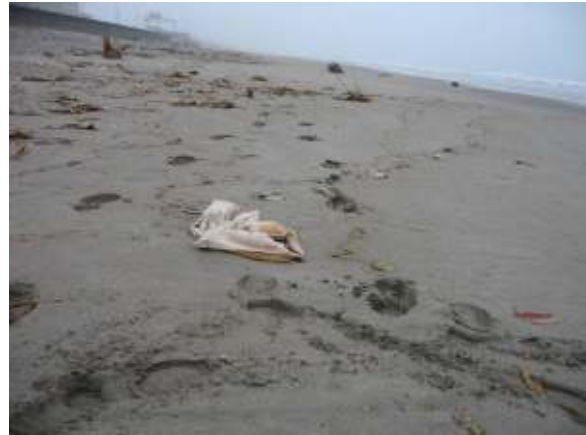
写真 1 1

南部陣内川河口から南 1 k m
付近の海岸 油の痕跡はなかったが
所々に油吸着材が打ち上げられていた

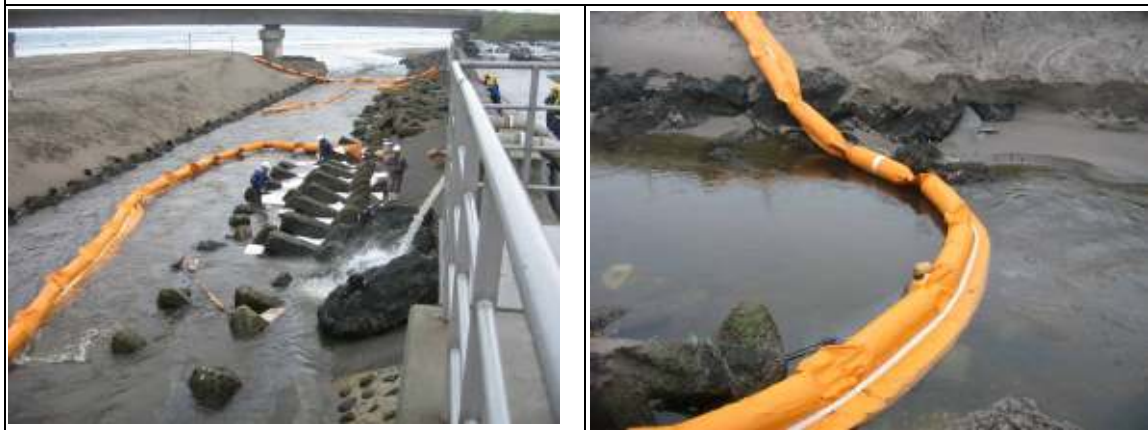
9日朝から地元消防署により南部陣屋川に使用された。川幅は3～5m、流速は60cm/s程で写真のように展張されている。

オイルフェンスの間に当初油吸着材を投入したが、その全てが油と共に海上に流れ、翌日海浜にこれら油吸着材が打ち上げられていた。

写真11 油は水路から水門を経て南部陣屋川へ / B型OF3通りに地元消防により展張
