昨年12月6日に発生した北海道松前町での貨物船座礁油流出事故について、当基金から漁場油濁対策専門家として佐々木邦昭氏を現場に派遣しました。佐々木氏による事故に関する報告書をここに紹介します。

平成18年12月6日正午頃、北海道松前町茂草の暗礁帯に貨物船OUT SAILING 5（パナマ船籍、1,972GT、空船）が座礁した。幸い、荒天の中で乗組員14名は海保に救助されたが、破損した船底部から油が流出し、前面の浜に漂着した。この油の漂着した海浜は、岩のり、ウニ、アワビの豊かな漁場であった。

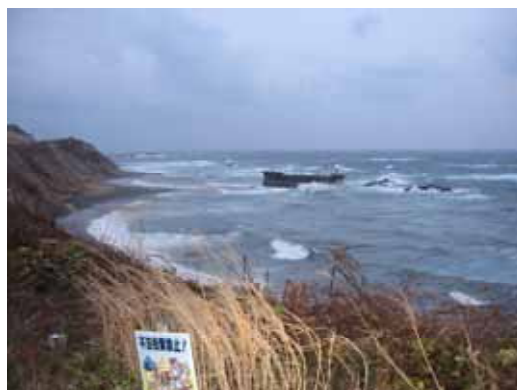
写真1 座礁した OUT SAILING 5 12月7日

事故の後、船主からの要請を受けFサルベージ会社は機関室タンク内に残ったC重油35トン等を抜き取るとともに船体救助を行う事とした。関係者の努力と好天が続いた事もあって20日後の12月27日船体救助に成功し、同船は函館に曳航され、松前の漁業者は静かな正月を迎える事が出来た。

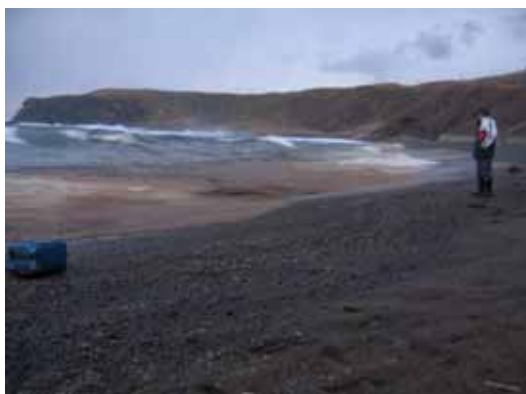
写真2 漂着する油 12月7日

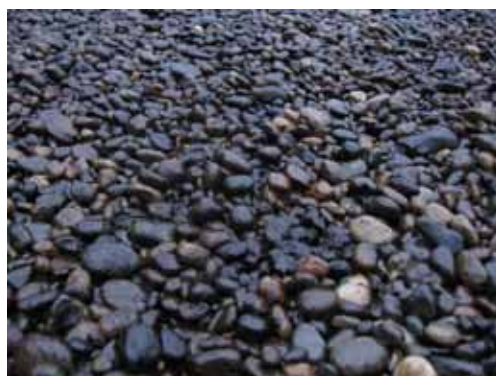
写真3 漂着した油と中小の礫石

- ・ 座礁場所は、国道228号線直近の崖の下、岩盤、砂、中小の礫石の浜となっている。
崖の高低差は約20mで国道の小浜駐車場のほぼ真下である。
- ・ 流出油の多くが、同船前面の海岸に漂着し、その範囲が約600m以内に集中、大波により陸側地表下約50cmの範囲に所々に充満状態で残留した。放置すると後日冬季の大時化で再流出する位置である。
- ・ 船内に残留油が相当あり、船体の破壊が進むとこれらが流出するため、サルベージ会社による油の抜取りが行われた。アクセスの困難な崖下、寒さ、嵐、油の固化等により困難な作業であったが、ヒーティング、2段階のポンプアップにより機関室3番タンクに残っていたC重油35トンを抜く事が出来た。

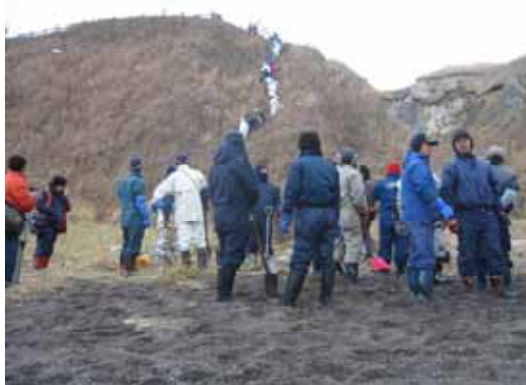
写真4 漁業者等による回収作業8日 崖の下、寒風の中2時間作業が行われた

油で汚れた海岸の清掃作業は、事故の翌々日8日午前の2時間、地元漁業者、役場職員等87名により実施され 2、地表にある油の付着したゴミ、小石等がスコップ等を用いてビニール袋に回収されその量は8トンになった。

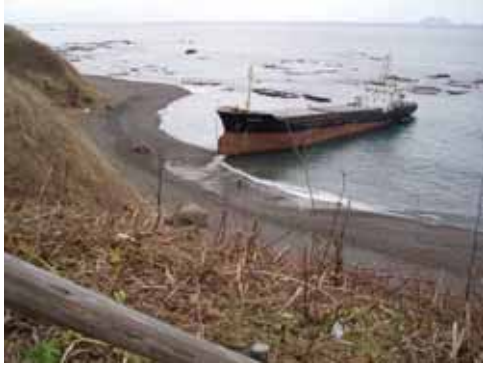
写真5 12月9日の状況・沖に松前小島が見える
