糸満船籍鮪延縄漁船座礁事故について

宮古島市役所総務課

防災・危機管理担当 羽地 淳

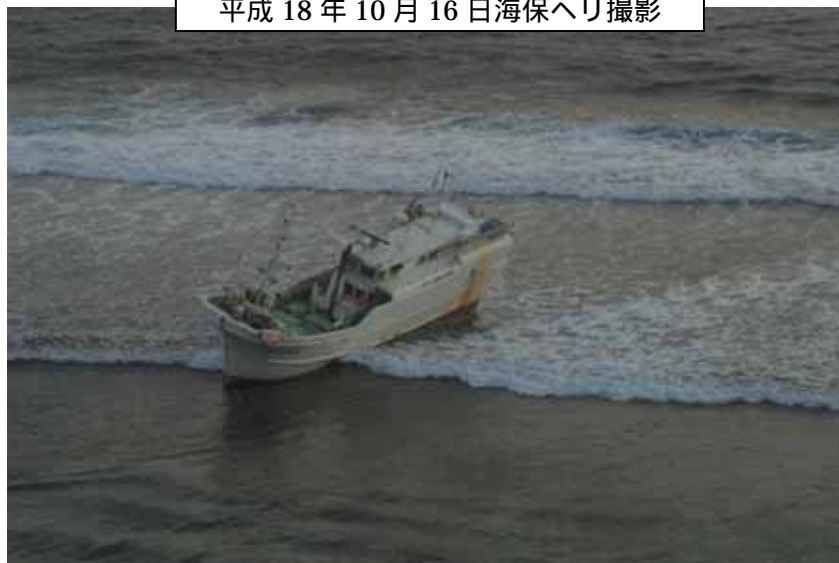
平成18年10月16日海保ヘリ撮影

当庁潜水士により調査したところ、16 日午後 20:50 頃現在該船船体に大きな損傷はなく、機関室や船倉にも浸水は認められないとのことであるが、このまま波浪を受けて動揺を繰り返した場合は船底に大きな破口を生じるおそれや横転覆没

するおそれがあり、そのような事態に陥った場合、同船の燃料油であるA重油が流出して甚大な被害を蒙ること必至であり、早急な撤去が必要である。

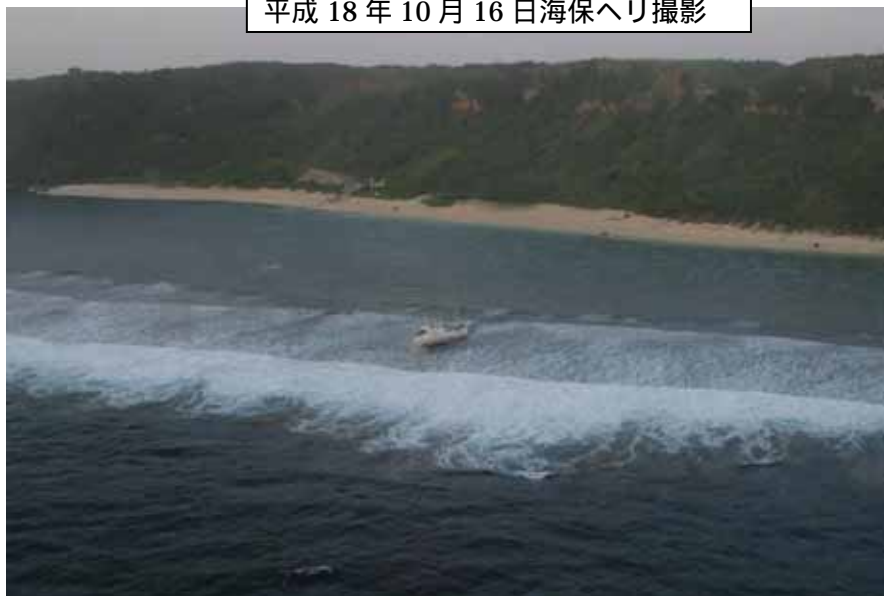
平成 18 年 10 月 16 日海保ヘリ撮影

- ・ 船底がリーフ上に圧着しており、損傷程度が確認できない。
- ・ 長引けば長引くほど船体の状態も悪化し、油流出の危険性があり環境汚染が危惧されるので、早期の対応が必要である。
- ・ 潮の干満及び天候により作業に影響が出る。
- ・ 16日を含めた3日間が天候状態も良い。
- ・ 外海から約70m・浜から約250mの位置に座礁しており、船舶等の出入り及び資材の搬送が困難と予想される。
- ・ 重油はA重油(約2,000ℓ)に相当する。
- ・ 漁場保全のためにも漁協に対し協力を依頼する必要がある。

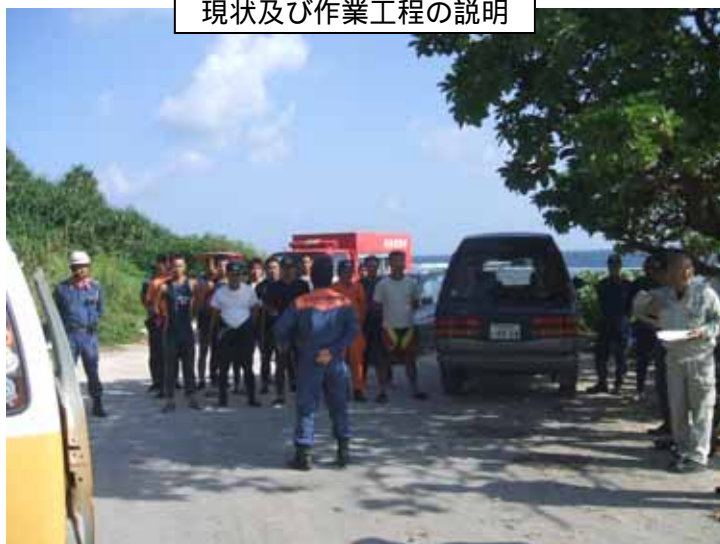
現状及び作業工程の説明

- ・ 船体の固定（業者・消防・漁協）
- ・ 油抜き取り作業（業者・消防・漁協）
- ・ 機関室及び燃料タンクより約 2,000 ㍓の油回収（業者・消防・漁協）
- ・ ドラム缶 1 本に半分入れて水面に浮かべ徒手搬送（消防）
- ・ 砂浜に揚げたドラム缶を安全地帯に搬送（漁協）
- ・ 回収油は沖縄電力施設内に一時保管（市・沖縄電力）
- ・ 機関室左舷より浸水を確認、海水が上下している（船上作業員）

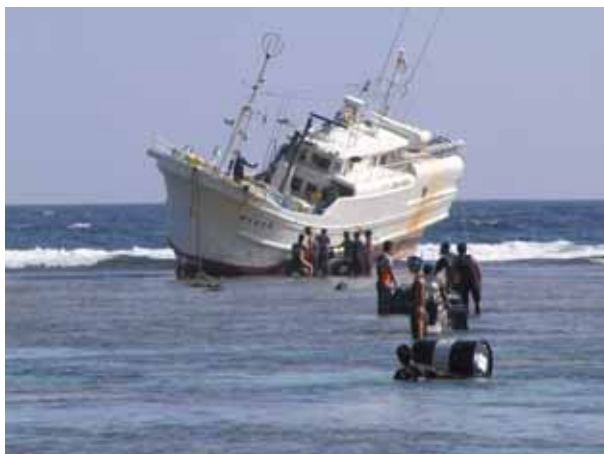
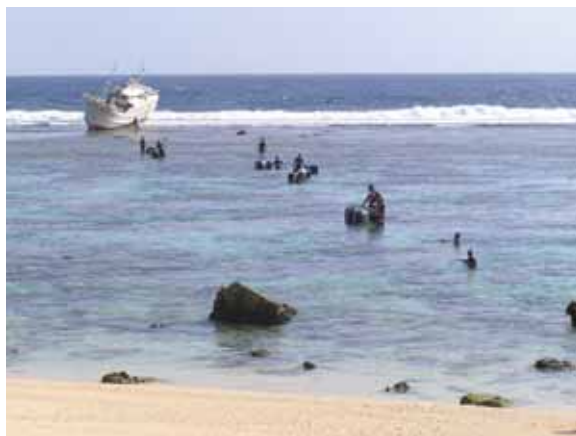
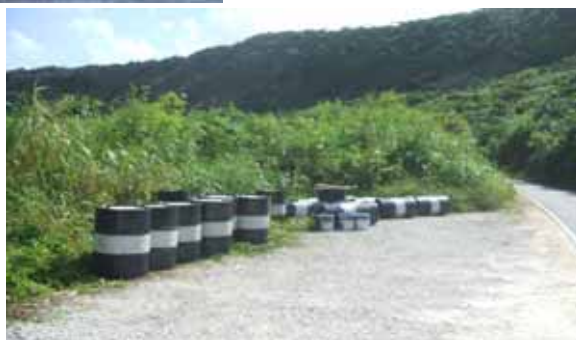
10：28 機関室左舷より浸水の確認がされ、海水も上下しており少々のビルジ漏れも確認された。

10：00 座礁船まで徒歩にて資機材（ポンプ・ドラム缶）等を搬送。

業者数名が船上に乗り込み、手動ポンプを使用して、燃料（A重油）をドラム缶の半分まで移し、海上で待機する消防潜水隊により、1本ずつ徒手搬送にて砂浜まで搬送した。

12：25 機関内の燃料及びオイルの抜き取り作業に移る。

13：03 油抜き取り作業終了。 船体固定作業に移る。

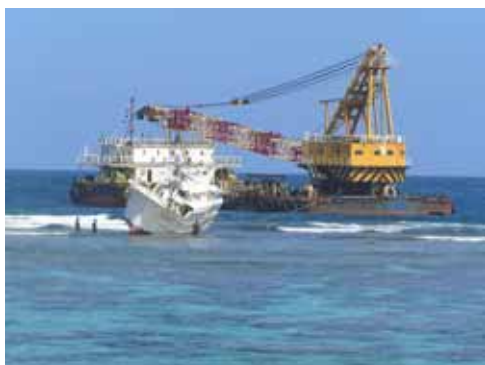
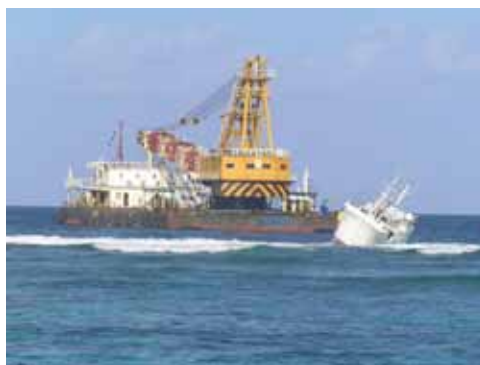
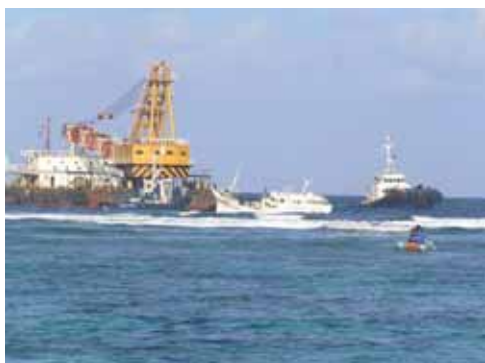
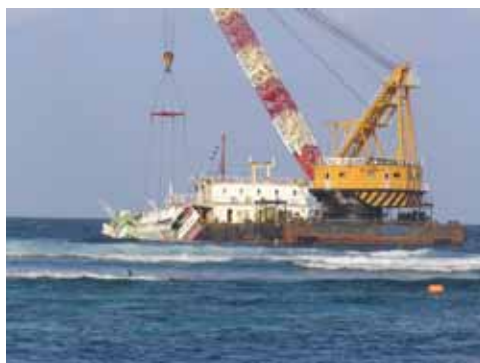
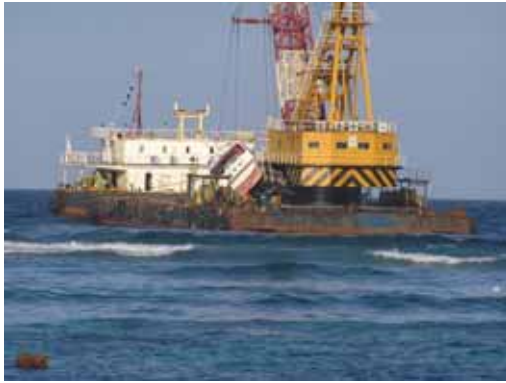
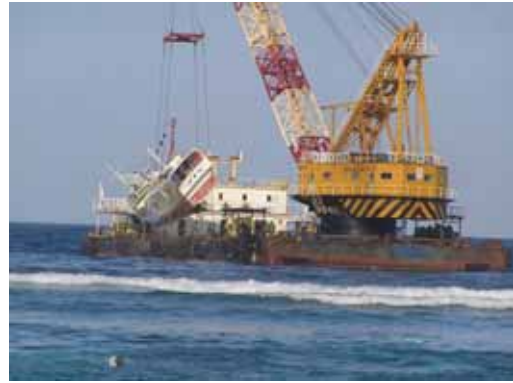
作業中、座礁船体が左舷部に激しく傾き、大量の海水が船内に流れ込み船上の漁具類が海面に流れ出すと同時に座礁船体が沈没寸前となり、短時間で作業を求められる緊迫した活動であった。

10 : 10 座礁船に到着し船尾部 (プロペラシャフト部) にワイヤー及び滑車を取り付ける。

11 : 30 リーフ外側に起重機船が到着したので、ただちに座礁船と起重機船体に牽引ロープを展張する。

13 : 20 一回目の牽引を試みるが安全上問題があるため、一旦中止しその後数回試みるが牽引できず。

16 : 10 満潮時を待って牽引を再開し船体が徐々に動き出す。

16 : 20 リーフより離礁、座礁船体を起重機船体に固定し座礁船体の下部より吊り上げ用のワイヤーを通す作業を実施。
