# 宮城県山元町磯浜における座礁事故について

宮城県農林水産部水産業基盤整備課 技術主幹 浅野勝志

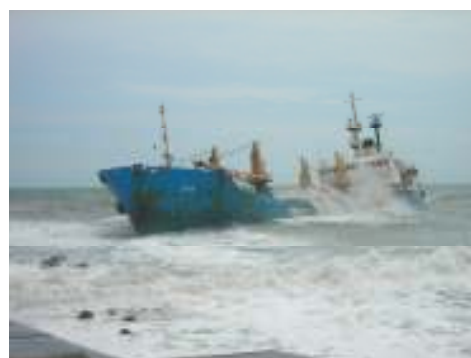
写真1. H19.4.17 座礁当日の様子

平成19年4月17日午前4時頃、宮城県山元町磯浜漁港沖に貨物船が座礁した。現場は、磯浜漁港の50m程沖合で、福島県との県境まで約500mの海域であった。事故発生当時、宮城県沿岸には強風波浪警報が、福島県沿岸には暴風警報が発令されており、現場海域には北東12mの風が吹き、波の高さは3～4mであった。

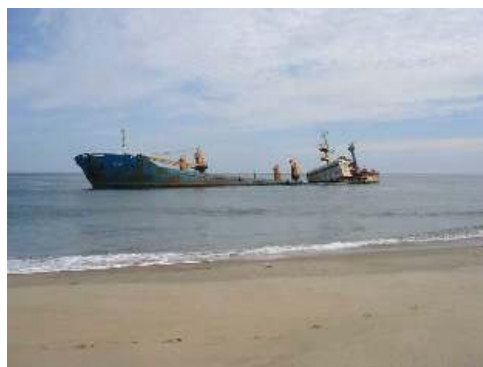
写真2. 撤去作業前

座礁したのは、カリブ海にあるセントビンセント・グレナディーンを船籍とする総トン数4,643トンの貨物船「JANE（以下ジェーン号）」であった。ジェーン号は石炭5,248トン積載して相馬港を目指していたところ座礁した。事故当時、船体にはC重油34トン、A重油27トン、潤滑油5トンの計66トンの残油があると見積もられており、この残油の流出が懸念された。ジェーン号はかつて「砕氷船」として使用され、船体はある程度強度が

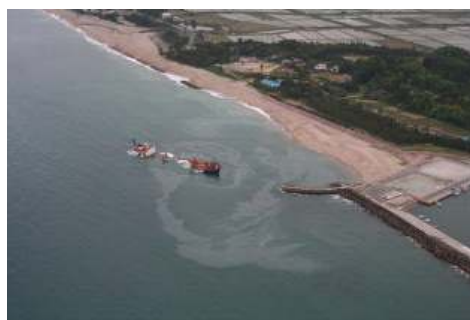
写真4. 浮流油の状況

一方で、機関室等からの油の流出は継続して確認され、周辺海域では薄い膜状の浮流油が長期間にわたって認められていた。油防除対策として、国内油処理メーカーであるソーワエンジニアリング(株)が、油防除のためのオイルフェンスやオイルスキミングネットをジェーン号の周りに展張し、万一の油流出に備えるとともに、吸着マットで機関室内の油の回収を行い、油の流出を無くす努力が続けられた。海上保安本部でも航空機・ヘリコプター・巡視艇で浮流油の監視を行うとともに、海洋汚染防止に係る指

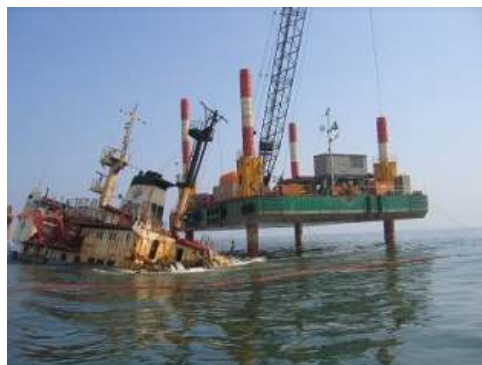
写真6. SEP台船による撤去作業

5月24日の連絡調整会議においてタイタン・サルベージ社より、作業は、自己昇降式作業台船（SEP台船）をジェーン号左舷につけて残油及び積荷の石炭の抜き取り、破損箇所を溶接・修理し、その後、船体から海水を排出することによって船体を浮上させ、船体処理を行う場所まで曳航するという作業工程が示され、終了までおよそ2ヶ月を要する（7月下旬終了）との説明があった。

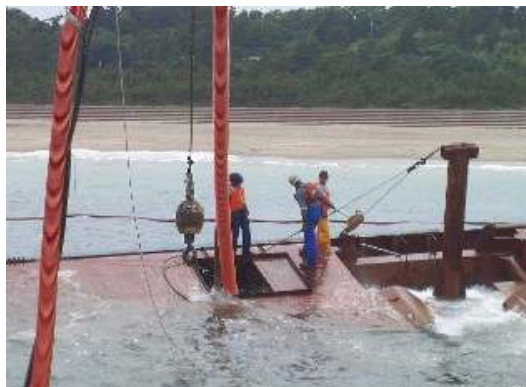
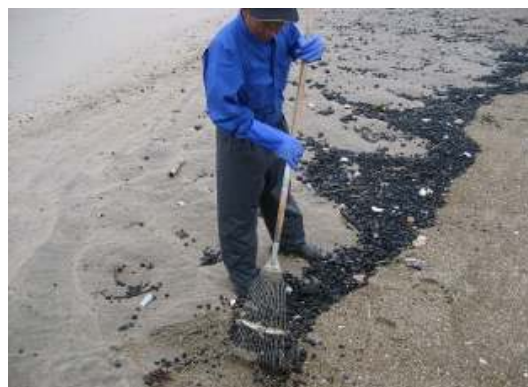
写真7. 石炭の回収作業

台船の到着を待って6月中旬から開始された。タイタン社の船体調査の結果、タンク内に重油がほとんど確認されなかったことが報告され、6月24日から石炭の抜き取り作業が開始された。しかし、石炭回収作業の際に石炭混じりの懸濁水が周辺海域に流出し、現場海域では一時間問題となった。また、追い打ちをかけるように来襲した台風による波浪の影響を受けて、石炭を収容している4つの船艙のうちの1つのハッチカバーが外れて落下したため、石炭が海中に散乱し、砂浜に打ち上げられた。作業は天候不順により予定より大幅に遅れ、8月に入ってようやく石炭の回収が終了した。

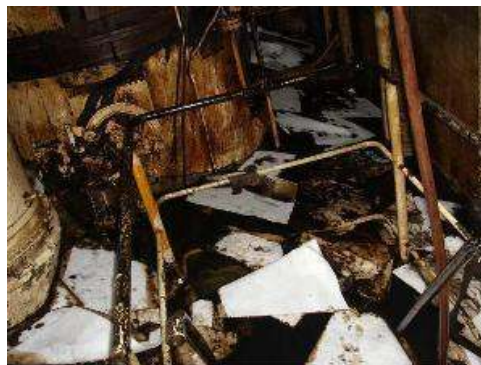
写真9. 機関室内の油の状況

座礁事故当時、船体にはC重油、A重油、潤滑油の合計66トンの残油があると見積もられており、特に粘度の高いC重油の流出が懸念されていた。座礁当日は周辺に揮発した油の臭いが立ちこめていたものの、海岸域に粘度の高いC重油の漂着は確認されなかった。連絡調整会議では、本船は老朽船であり、故障の未然防止から品質の良い燃料を搭載することとしており、粘度の高いC重油は搭載されていないとの説明もあった。

とにかく、漁業者を始めとした関係者からは、第一に残油の抜き取りを行うよう、強く要望があがっていた。しかし、6月下旬の作業開始後にサルベージ会社により、タンクの状況を確認したところ、残油はほとんど確認されず、その後の調査でもタンクは空と判断されたことから抜き取り作業は行われなかった。

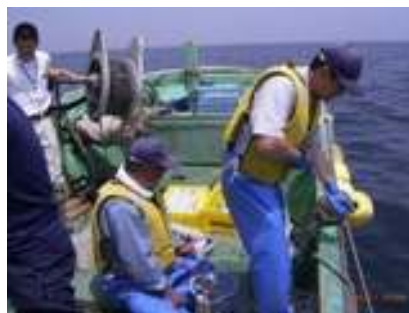
写真11. 環境調査

現場海域はコウナゴの好漁場であるとともに、刺し網、定置網、シャコエビ等の漁場になるため、浮流油や石炭が漁場へ悪影響を及ぼすことが懸念されたことから、宮城県では、現場海域とその周辺について、水質、底質の環境調査を実施し、影響の有無を確認している。

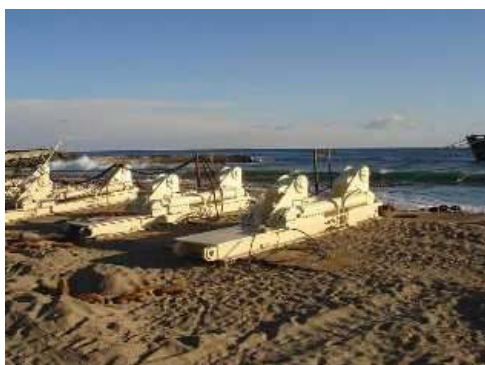
写真12. 大型油圧牽引機

作業中断から約3ヶ月を経過したジェーン号は、船体の破損が進んで砂や海水の出入りが激しくなっており、これまでの方法での撤去は困難となったことから、撤去方法が大きく変更されることとなった。その計画は、大型の油圧牽引機（プラー）12基（張力合計3,600トン）を浜に設置後、船体を波浪の影響を受けないように浜と直角に移動し、船体の傾きを補正してから修復作業を行い、船体の浮上を試みるというものであった。

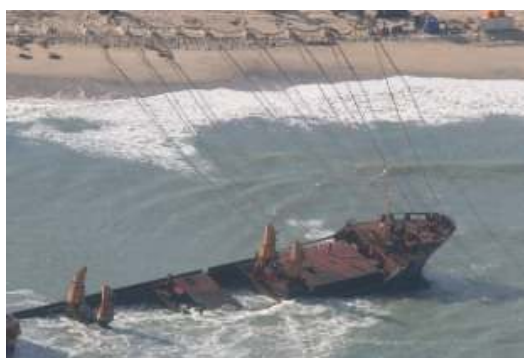
写真13. 牽引機による作業

牽引機は国外から搬入され、設置には砂浜での土木工事を伴ったこと等から、本格的な牽引は1月19日から開始された。天候にも恵まれ、船体も移動しはじめ、作業は順調に進んだかに見えたが、24日になって船体の2番と3番船艙の間に亀裂が発生し、計画していた船体の再浮上は断念することとなった。

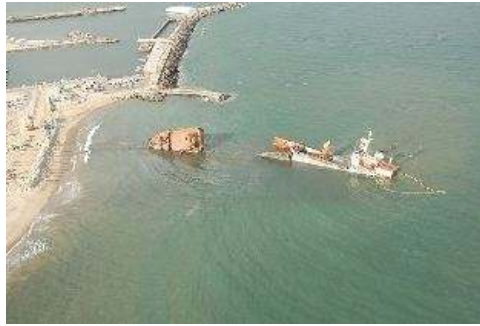
写真15. 船首部のみの牽引作業

結局、船体は分断され、まずは船首部、次に船尾部とそれぞれを浜へ牽引することとなった。

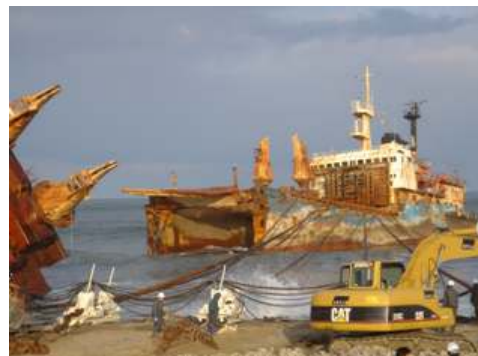
写真16. 船尾部の牽引作業

船尾部の牽引は21日頃から開始されたが、数日間はほとんど動かず、現場ではあきらめムードが広がっていた。しかし、25日頃から波浪の助けもあって動き始め、27日には浜への牽引が完了した。

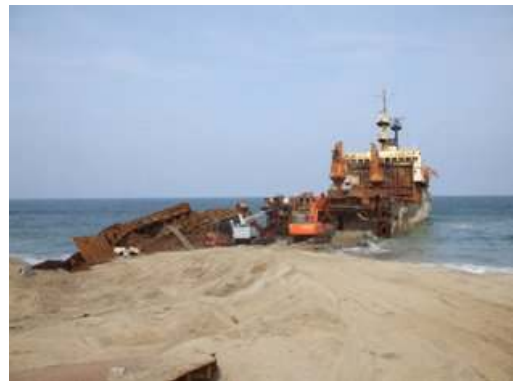
写真19. H20. 7. 2撤去中のジェーン号

座礁事故発生以来すでに1年以上経過しているが、船体の完全撤去には至っていない。現在、船首部の解体が概ね終了し、今後本格的な船尾部の解体作業となる。船体内には未だ重油の存在も予想されており、油流出の懸念が消えたわけでは無く、現場では安心でき
