角島における北朝鮮籍貨物船座礁事故にかかわる報告

山口県漁業協同組合連合会 指導課長 白石教夫

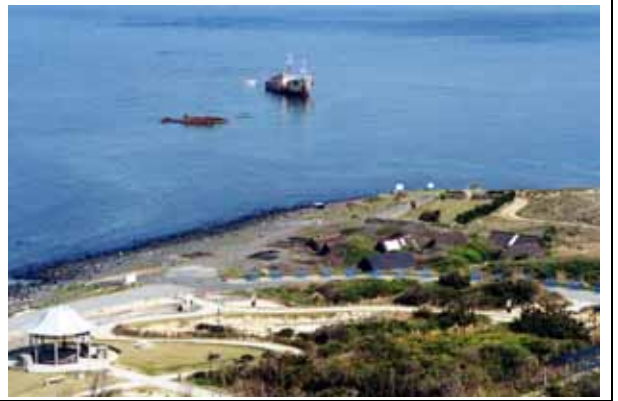
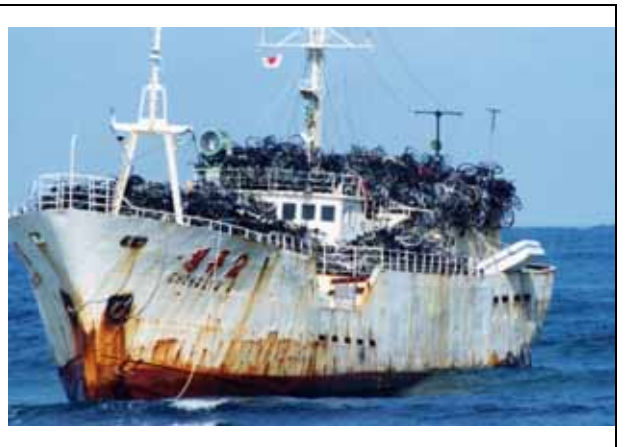
平成13年10月6日午前2時30分頃、北朝鮮籍の貨物船「チョンリュウ2号」(427t)が、山口県豊浦郡豊北町の角島灯台から北北西約800メートルの浅瀬に座礁した。

座礁した北朝鮮貨物船チョンリュウ2号

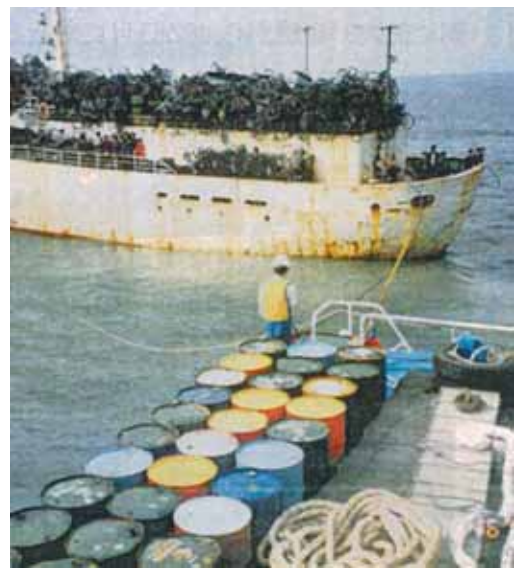
燃料油流失を回避する観点から、経費等の負担先は未決定であったものの、船主より「燃料油の一時移転の経費が日本側負担であれば同意する。」との返答を得て、10月16日に油抜き取り作業を実施した。(その経費420万円は最終的に豊北町で負担することとなった。)

油抜き取り作業

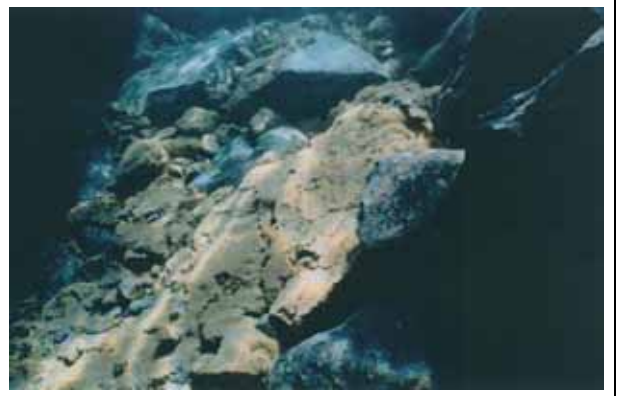
被害海域は浅海であり波浪もきわめて高いため、座礁後に船底及びアンカーチェーン等が海底地盤を切り裂き、削りながら、船体が約250m陸側に移動した。

これにより、粘土・砂礫層が露出し、当該粘土・砂礫等に加え船体により砕かれた石等が舞い上がり、濁りとともに海藻類が生えた磯根資源の漁場を被覆・平坦化したことによる漁場荒廃。

また、船体周辺は海底が大きく掘削されており、船体が潮流を変化させるとともに波浪が濁りを発生させ、漁業操業にも支障をもたらした。

漁場を粘土質が覆った状態

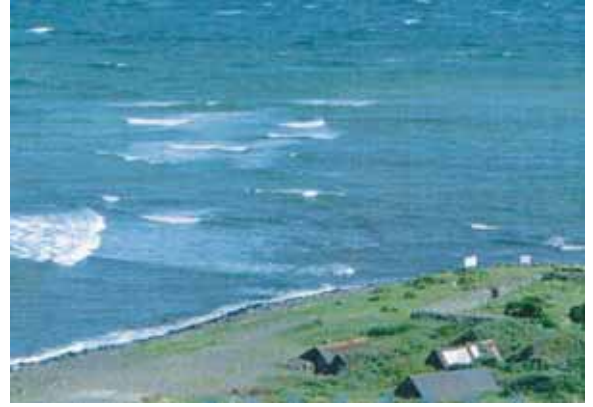
しかし、「チョンリ्यू2号」の座礁によって削り取られた現場海域の海底は、今なおそのままの状態となっており、今後の課題は、以前のようにアワビやサザエなどが多く生息する漁場に回復させる事であり、撤去後の海底の状況調査を実施し、関係機関とその方策を協議しながら進めていくことになる。

撤去工事を終えた現場海域

現場海域での撤去作業を終えた後、作業用航路の埋め戻しや元山漁港野積場に保管されていた全ての関税手続きを終了後、廃棄物処理法に基づき処理し、平成15年7月31日に撤去工事は終了した。
